IMAGEN EN MEDICINA:

DIAGNÓSTICO POR IMÁGENES DE PACIENTE CON MALROTACIÓN INTESTINAL

Diagnostic imaging of patients with intestinal malrotation

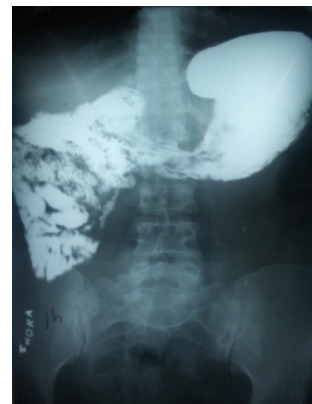
Estómago y Duodeno: Estómago alargado de aspecto normal. Duodeno malrotado hacia la derecha. Se observa inadecuada disposición de las asas yeyunales en la cavidad abdominal, las cuales se sitúan a la derecha de la línea media con discreto engrosamiento del relieve mucoso marginal. En vista de 4 horas aún persiste contraste en el estómago y se observan asas de tipo ileal dispuestas en el lado derecho con signos inflamatorios que coinciden con lo observado en el colon por enema. En este estudio el contraste no alcanzó el ciego y se observa persistencia de gran cantidad de contraste en todas las asas con discretos signos inflamatorios.

Figura 2: Rx de Tránsito Intestinal

De acuerdo al resultado anterior se le realiza a la paciente un Rx de Tránsito Intestinal que arrojó el siguiente informe. Figura.2

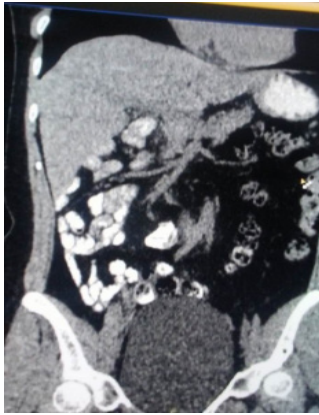
Llama la atención que existe inadecuada disposición de las asas yeyunales en la cavidad abdominal, que se localizan a la derecha de la línea media partiendo desde la segunda porción del duodeno. Asas ileales a la derecha de la línea media.

Figura 3. Tomografía Axial Computarizada (TAC) de abdomen contrastado por vía oral

Se decidió realizar Tomografía Axial Computarizada (TAC) de abdomen contrastado por vía oral la cual emitió el siguiente informe (Figura.3)
